**L'ARENARIA DI PALAZZO DUCALE IN CAMERINO (MC):
CARATTERISTICHE MINERALOGICO-PETROGRAFICHE
E CONSIDERAZIONI SULLO STATO DI CONSERVAZIONE (****)**

Lo scopo della presente ricerca è quello di fornire una caratterizzazione mineralogico - petrografica degli elementi litoidi che costituiscono la struttura oltre che indicazioni sullo stato di conservazione e / o alterazione degli stessi, in relazione con i materiali affioranti nei pressi della città da cui furono originariamente estratti.

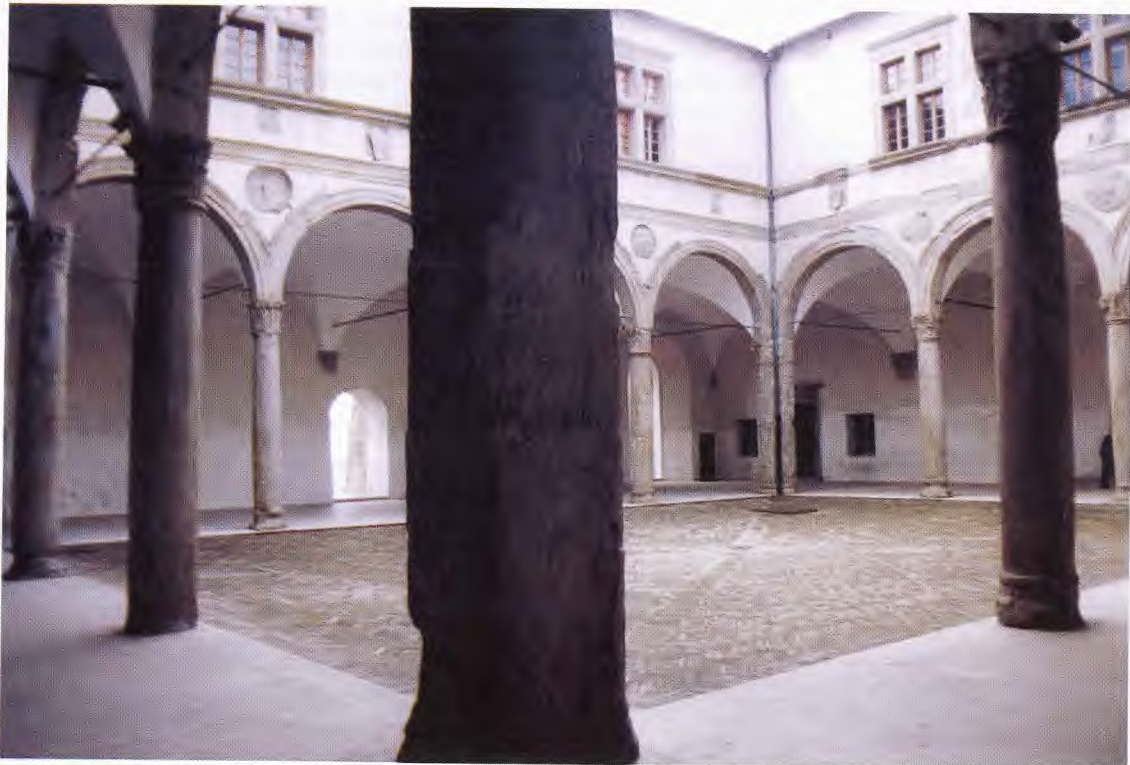
Fig. 1 - La "Loggia Magna" è il porticato principale scoperto del Palazzo Ducale di Camerino. I processi di alterazione dell'arenaria hanno interessato, in varia misura, sia le strutture architettoniche e decorative che le colonne.

Ad un esame superficiale i blocchi di arenaria sia delle strutture portanti che degli elementi decorativi del Palazzo Ducale, hanno subito talora, anche in blocchi contigui, processi di degrado e di alterazione vistosamente differenziato (Fig. 1).

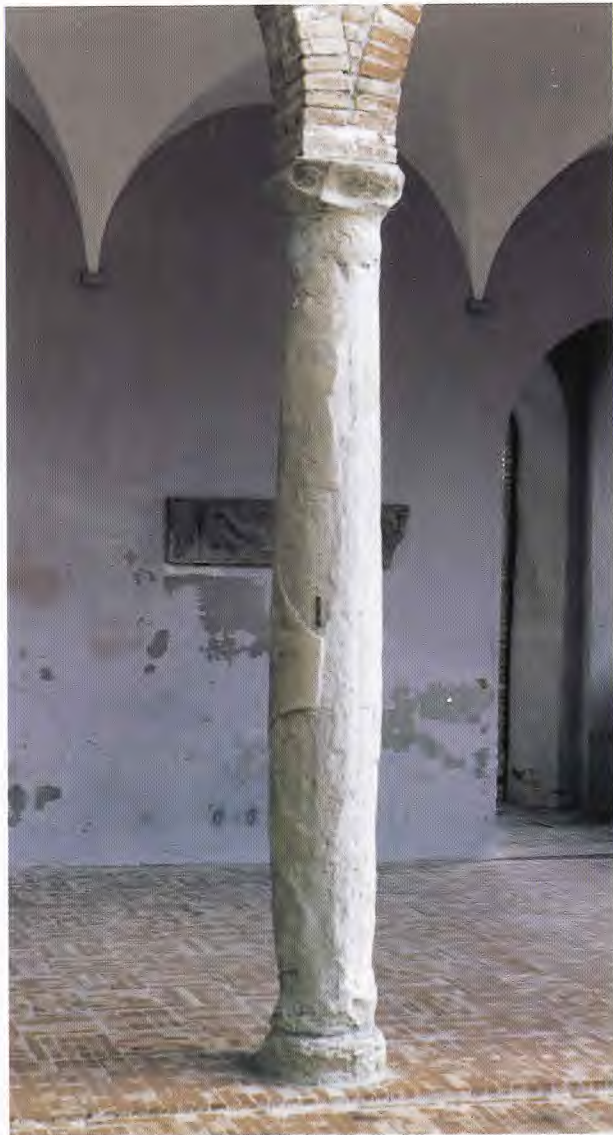
Fig. 2 - Colonna interessata dai processi di degradazione; sono ben visibili gli effetti dell'alterazione che hanno determinato oltre alla scomparsa degli elementi decorativi anche una considerevole “desquamazione” con riduzione dello spessore stesso della colonna. Da notare come la parte basale risenta dell'azione, sia chimica che meccanica, dell'acqua meteorica. L'azione meccanica della pioggia diretta e degli schizzi provenienti dal pavimento, provoca il distacco dei granuli, determinando un aumento della microporosità e conseguentemente un aumento complessivo dell'umidità delle parti basali

In molti casi si è avuta la scomparsa, in parte o totale, anche di fregi e di decorazioni che ornavano il colonnato ed il porticato di piazza Cavour (Figg. 2 - 6).

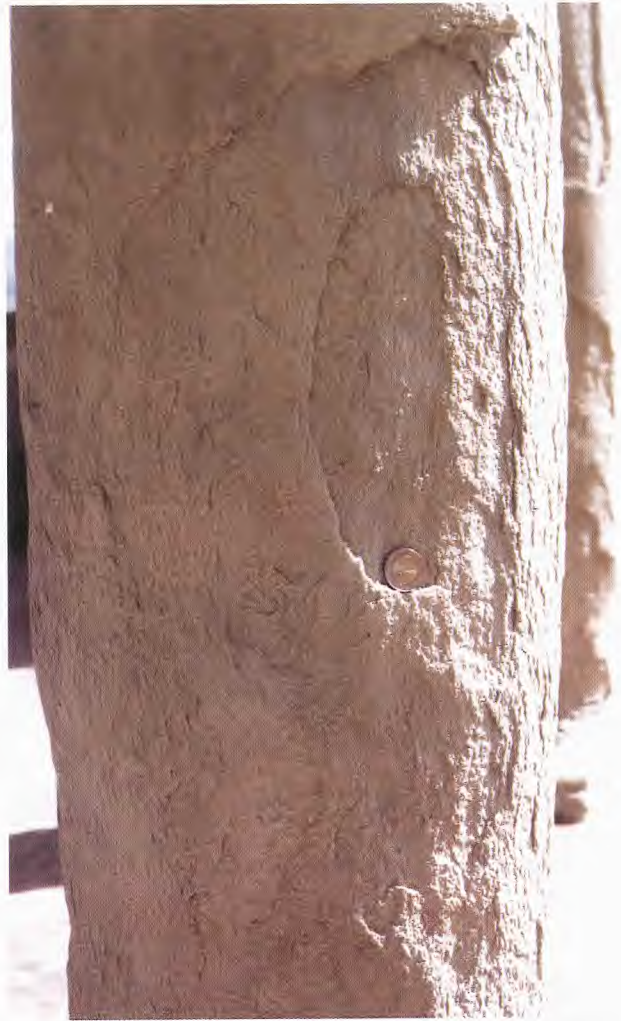
Fig. 3 - Particolare di una colonna ove è ben visibile la desquamazione con distacco di superfici concentriche all'asse della colonna. L'azione è maggiormente evidente nella esposizione a Sud.

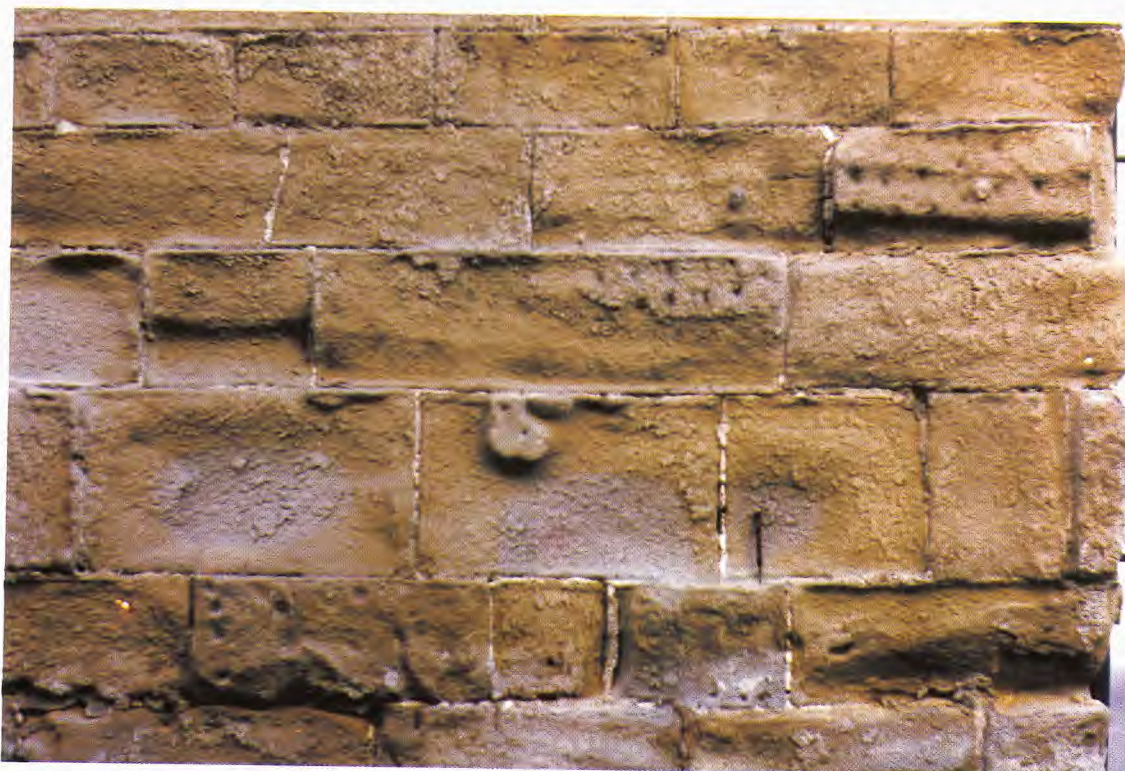
Fig. 4 - Il muro esterno del Palazzo Ducale è formato da grossi blocchi di arenaria, che appare interessata da gravi processi di alterazione. Infatti, la superficie attualmente esposta agli agenti atmosferici risulta talvolta di parecchi cm al di sotto della superficie originaria, caratterizzata dalla presenza del "bugnato". Il grado di alterazione è piuttosto variabile da blocco a blocco in funzione del grado di originaria litificazione e dalla presenza di livelli più carbonatici.

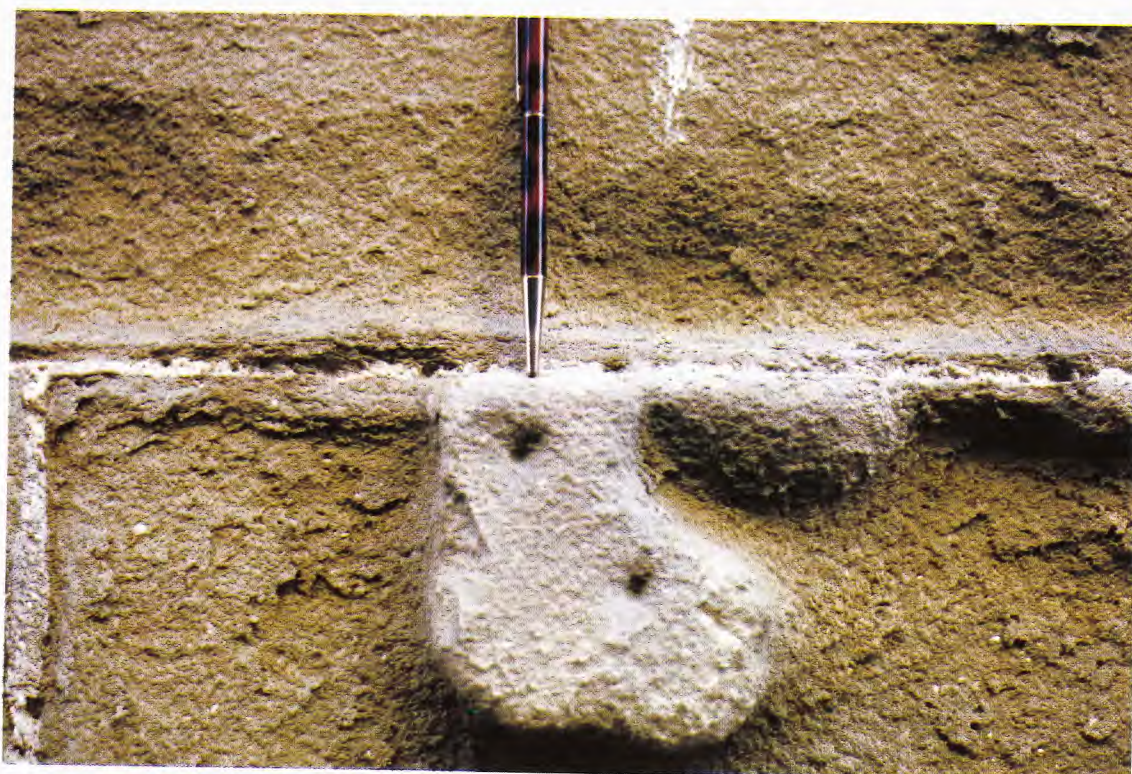
Fig. 5 - Particolare ravvicinato mostrante la formazione di "superfici di sfaldamento", che si formano in maggior quantità nei blocchi a maggior contenuto in minerali argillosi.

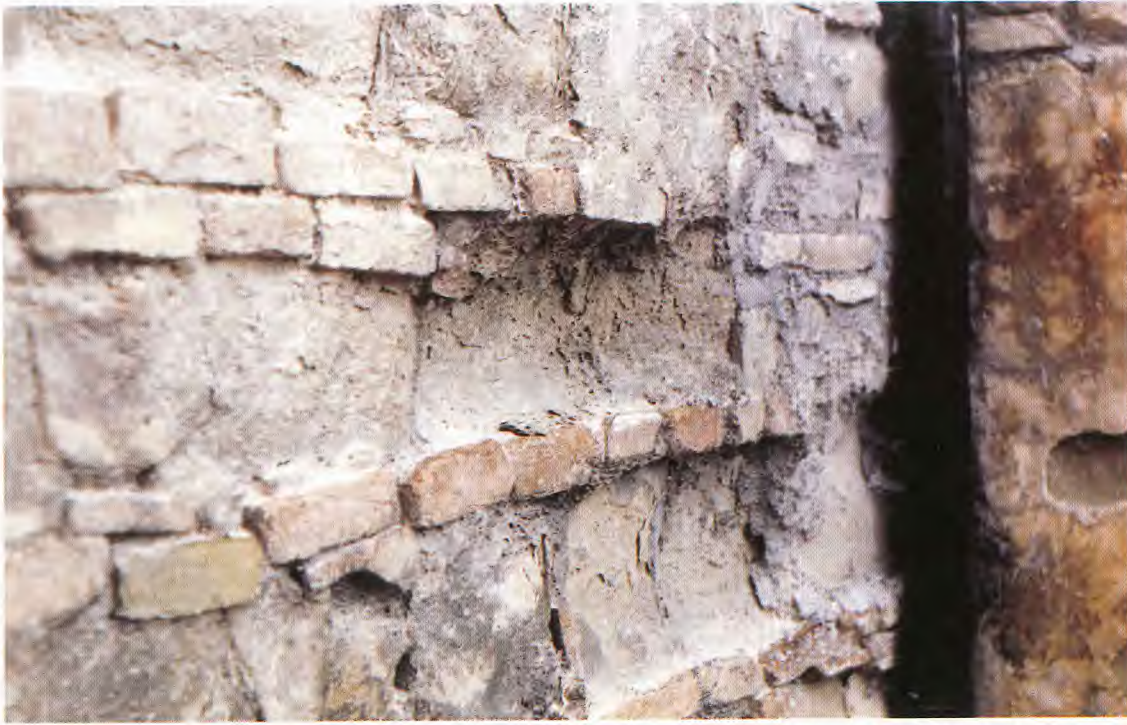
Fig. 6 - La presenza del laterizio evidenzia l'avvenuta azione dell'alterazione superficiale con formazione di significative rientranze.

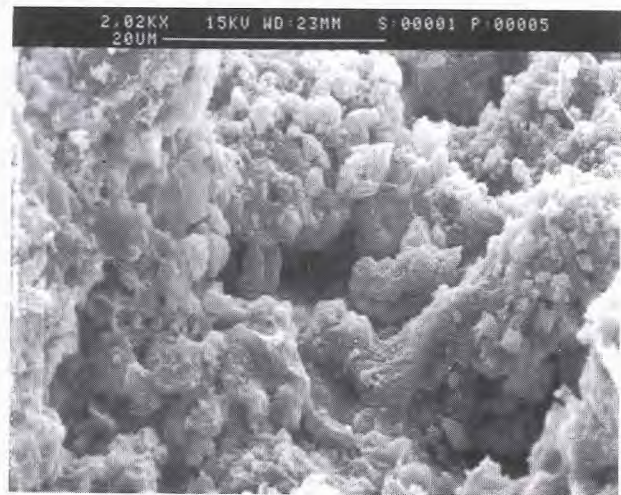
Fig. 12 - Microfoto al SEM (scanning electron microscopy). Nel materiale si delinea la presenza di cavità e fratture seguenti alcuni allineamenti; le cavità hanno dimensioni anche di 5 - 10 μm e sono comunicanti fra loro.

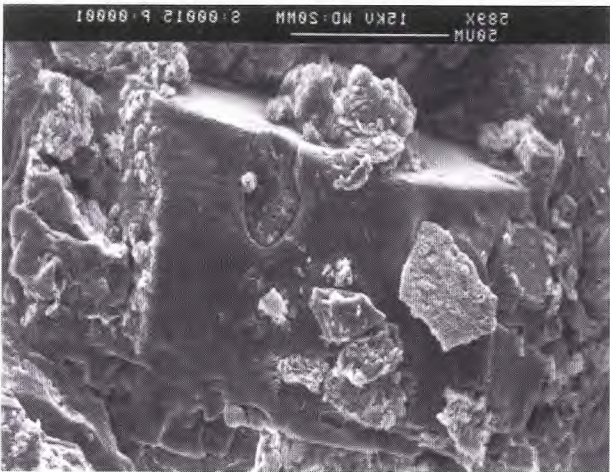
Fig. 16 - Microfoto al SEM (scanning electron microscopy), relativa a superficie resa a spacco di un campione di arenaria proveniente da un blocco di Palazzo Ducale (camp. D4) ove si evidenzia un cristallo di salgemma, di circa 80 µm, inglobante nuclei di particellato dell'originaria roccia clastica.

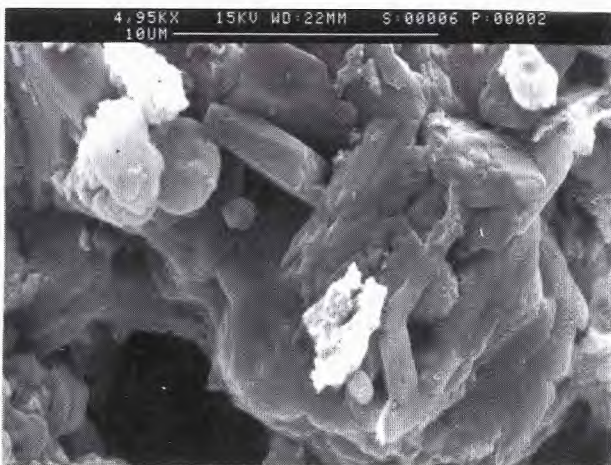
Fig. 17 - Microfoto al SEM (scanning electron microscopy). Si osserva una elevata macro e micro - porosità con presenza di cavità di "dissoluzione", che conferiscono al materiale l'aspetto vacuolare con conseguente abbassamento della coesione. Si ha l'aumento della superficie specifica e, di conseguenza, la progressiva alterazione delle parti più interne del materiale.
